中津市公共下水道施設 ストックマネジメント計画

【概要】

令和3年3月

大 分 県 中 津 市

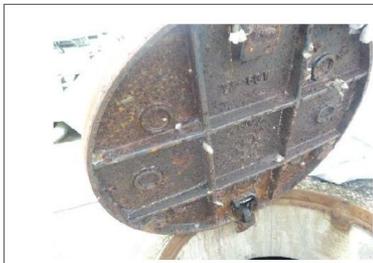
11037 中津 T_1 系最終沈殿池_付帯設備_簡易覆蓋

- ・ 1系最終沈殿池の簡易覆蓋は1983年の設置から37年が経過しており、著しい発錆が認められた。
- ・ 1系最終沈殿池のトラップは1983年の設置から37年が経過しており、心材の発錆により被覆材の破損が認められた。

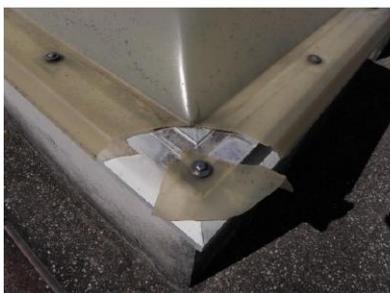
12016_中津 T_管理棟_金属物_EXP_金物_

・金属物には、トップライトに欠損が認められる他、ルーフドレン、堅樋に腐食による欠損が見られる。

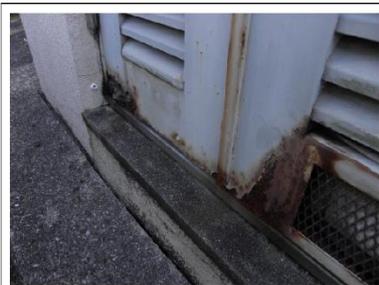
12056_中津 T_機械棟_建具_ドア_外部

- ・機械棟の仕上げ等付帯は、1983年の設置から37年経過している。
- ・外部ドアには、腐食、変形等による開閉不良のものが認められる。

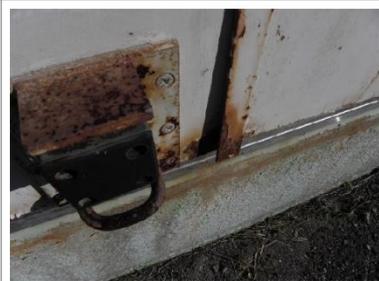
12074_中津 T_汚泥処理棟_建具_ドア_外部

- ・汚泥処理棟の仕上げ等付帯は、1990年の設置から30年経過している。
- ・外部ドアには、腐食、変形等による開閉不可のものが認められる。

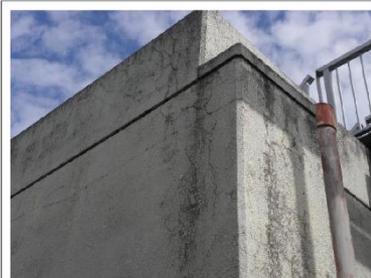
12102_中津 T_汚泥消化タク機械室_仕上_外装(壁)_外部-

- ・汚泥消化タク機械室の仕上げ等付帯は、1985年の設置から35年経過している。
- ・外装仕上げは、ひび割れが散見される他、剥離、チョウキングが認められる。

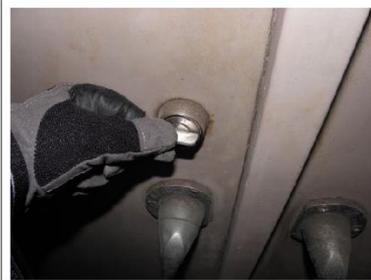
12105_中津 T_汚泥消化タク機械室_建具_ドア_外部

- ・外部ドアには、変形、固着等による開閉不可のものが認められる。

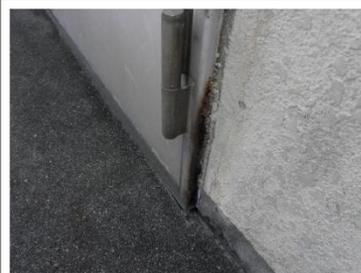
12118_中津 T_塩素滅菌棟_建具_ドア_外部

- ・外部ドアには、腐食、変形、固着等による開閉不可のものが認められる。

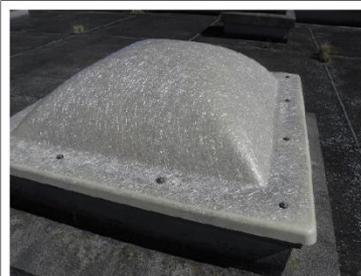
12121_中津 T_塩素滅菌棟_金属物_EXP_金物_

- ・金属物には、トップライに著しい表面劣化が認められる。

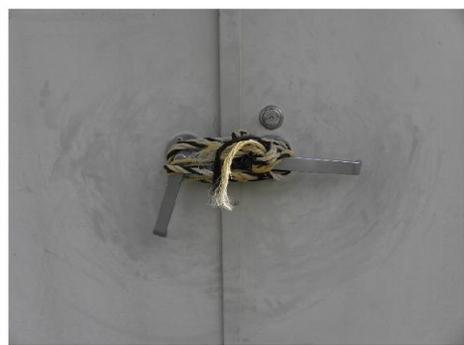
12164_中津 T_ボイラ室_建具_ドア_外部

- ・ボイラ棟の仕上げ等付帯は、1985年の設置から35年経過している。
- ・外部ドアには、変形、固着等による開閉不可のものが認められる。

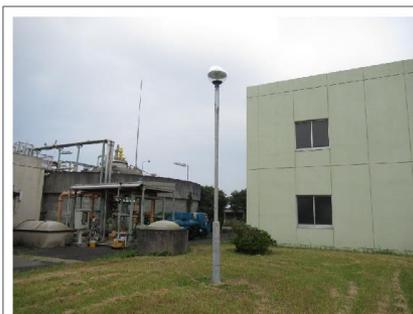
14103_中津 T_場内_場内施設_外灯

- ・屋外灯については、1985年の設置から35年経過している。絶縁不良による動作不良が見受けられた。

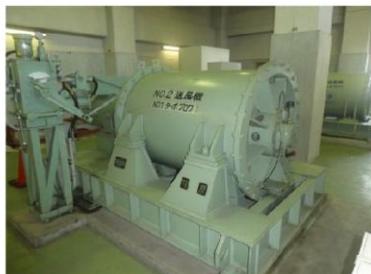
15093 中津 T_No.2 送風機(No.1ターボプロ)

- ・No.2 送風機(No.1ターボプロ)は1985年に設置し、35年が経過しており、軸継手に表面錆が見受けられる。
- ・No.2 散気装置は1998年に設置し、22年が経過しており、配管の一部に腐食が見受けられる状況であった。

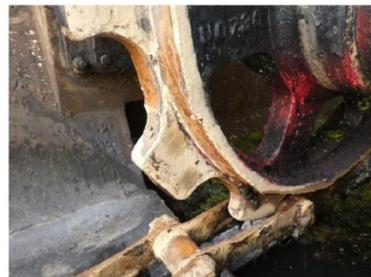
15161 中津 T_No.1-1 終沈汚泥かき寄せ機

- ・No.1-1 終沈汚泥かき寄せ機は1986年に設置し、34年が経過しており、レールなどの腐食が著しい状況であった。
- ・No.1-2 終沈スクマは1986年に設置し、34年が経過しており、損傷が見受けられた。

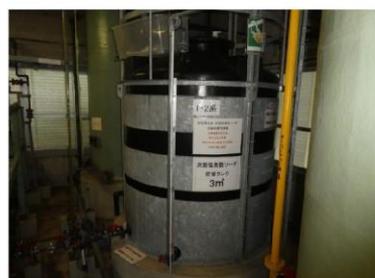
15210 中津 T_No.2 次亜塩素酸ソーダ貯留タンク

- ・No.2 次亜塩素酸ソーダ貯留タンクは 2009 年に設置し、11 年が経過している、外観上、著しい劣化は見受けられなかった。
- ・No.1 消泡水ストレーナは 1986 年に設置し、34 年が経過しており、腐食が著しい状況であった。

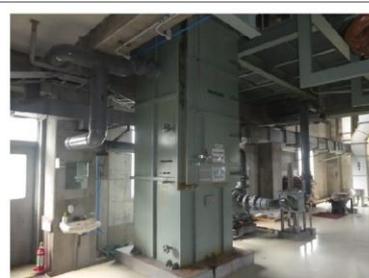
15283 中津 T_活性炭吸着塔(機械濃縮)

- ・活性炭吸着塔(機械濃縮)は 2002 年に設置し、18 年が経過しており、腐食が著しい状況であった。
- ・No.1 センタードームは 1986 年に設置し、34 年が経過しており、腐食が著しい状況であった。

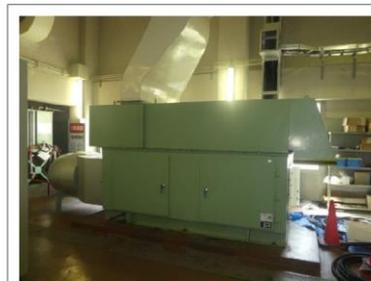
16024 中津 T_発電機盤(1)(GT2_4)

自家発電設備については、No.1が機械棟に、No.2は近年に自家発電棟を建設して設置している。本SM計画での対象はNo.1側である。1986年設置であり、34年が経過する。

電気機能を阻害するほどの目視での劣化は確認できないが、目標耐用年数を超過しており、更新の方針とすべき設備である。

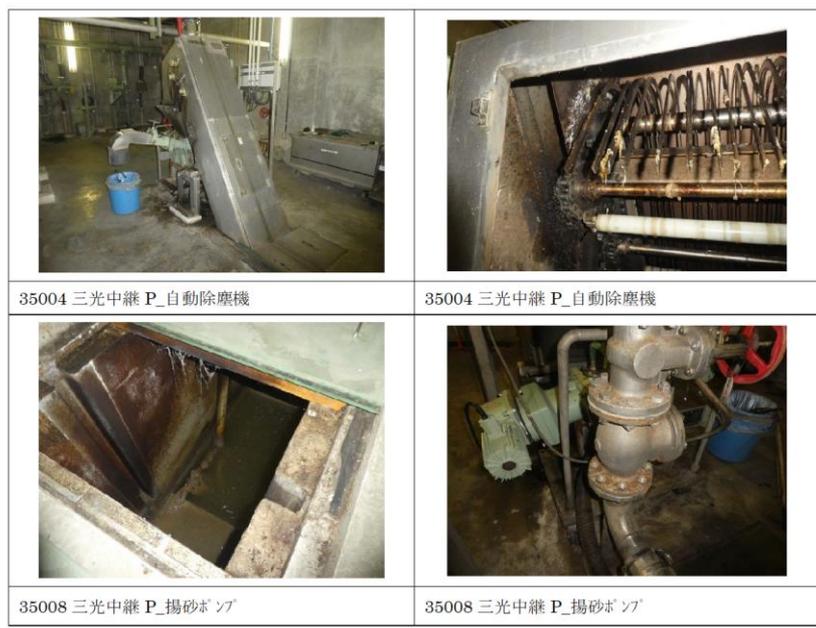
- ・自動除塵機は1999年に設置し、21年が経過しており、腐食が著しい状況であった。
- ・揚砂ポンプは1999年に設置し、21年が経過しており、腐食が著しい状況であった。

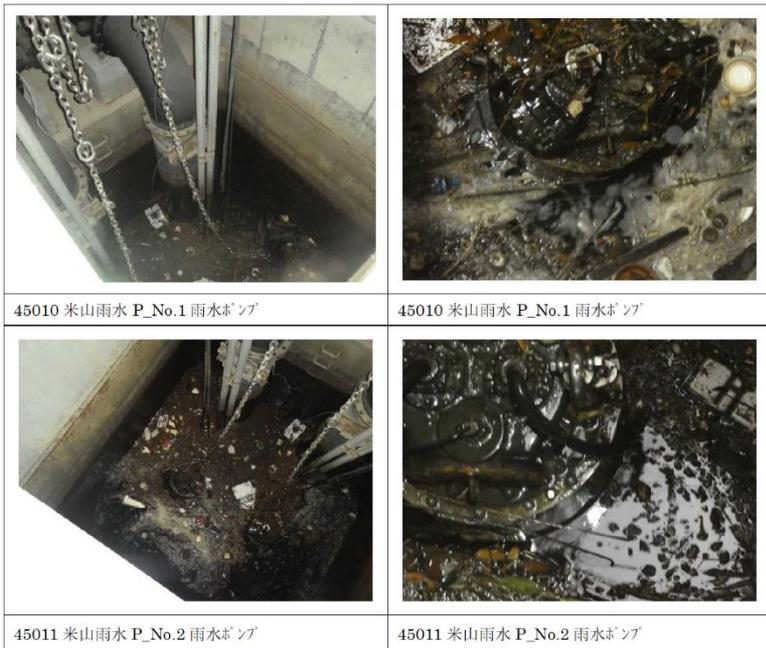
- ・ No. 1 雨水ポンプは 2005 年に設置し、15 年が経過しており、腐食が著しい状況であった。
- ・ No. 2 雨水ポンプは 2005 年に設置し、15 年が経過しており、腐食が著しい状況であった。
