# 工 事 監 査 報 告

- (1) 災国町村第132号 河川災害復旧工事（普通河川榎木川 中津市耶馬溪町大字大野 地内）
- (2) 三建社地第2号 橋梁補修工事（八面山線 八面山橋 中津市三光田口 地内）
- (3) 公下第2号 牛神枝線管渠布設工事（中津市大字牛神（市道牛神・下浜一号線） 地内）

令和元年度  
中津市  
工事技術監査結果報告書

令和元年12月27日

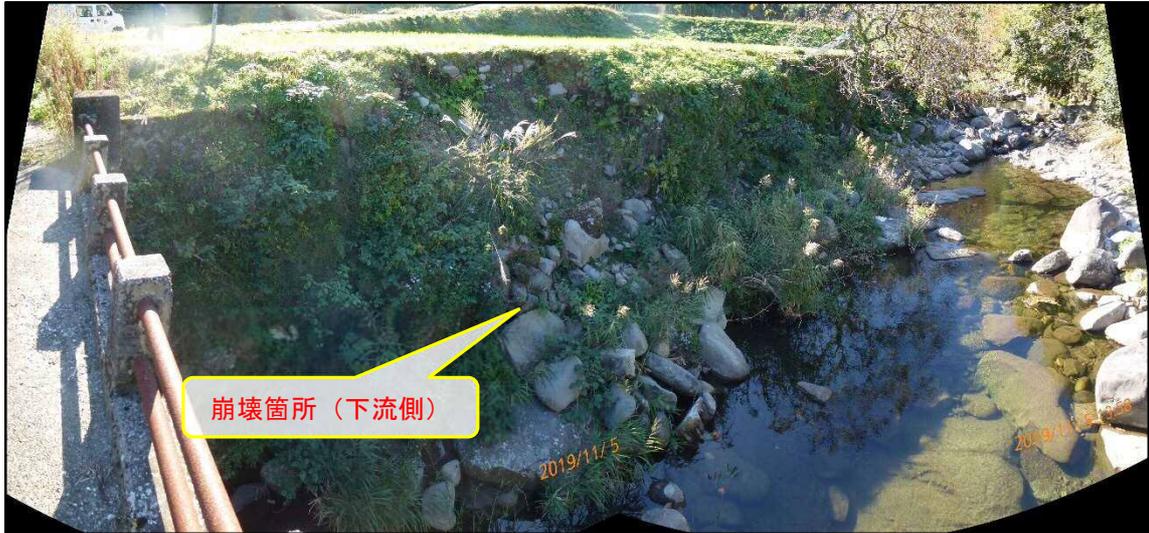
崩壊箇所（下流側）

施工箇所全景

崩壊箇所斜面には玉石が点在しており、特に基礎施工時には落石等に注意が必要である。河床部の転石除去に当たっては、作業員が近づかない等、慎重な施工が必要である。

しかし、施工計画書にはこれら想定される危険性に対する、具体的な予防処置が記載されておらず、どのような安全対策を講じるのか不明である。バックホウでの施工にこだわらず、離れた位置からクレーンを使用することも含め、施工計画書を充実させると共に、現場では万全の安全対策を講じるよう、強く指導願いたい。

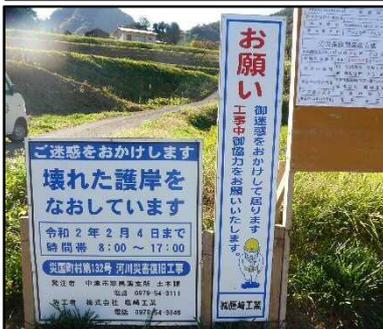
現場掲示物の設置状況  
掲示内容は適切である。

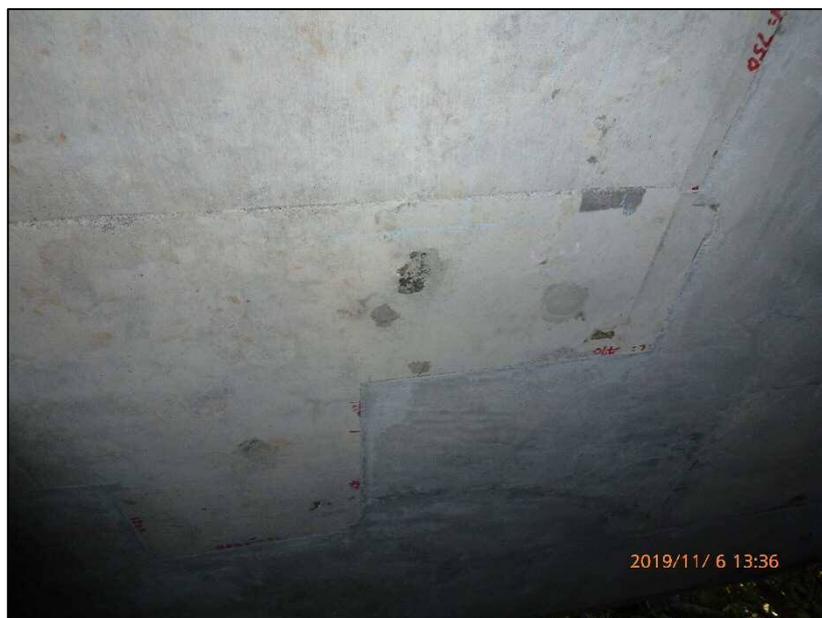
上部工下面補修済状況

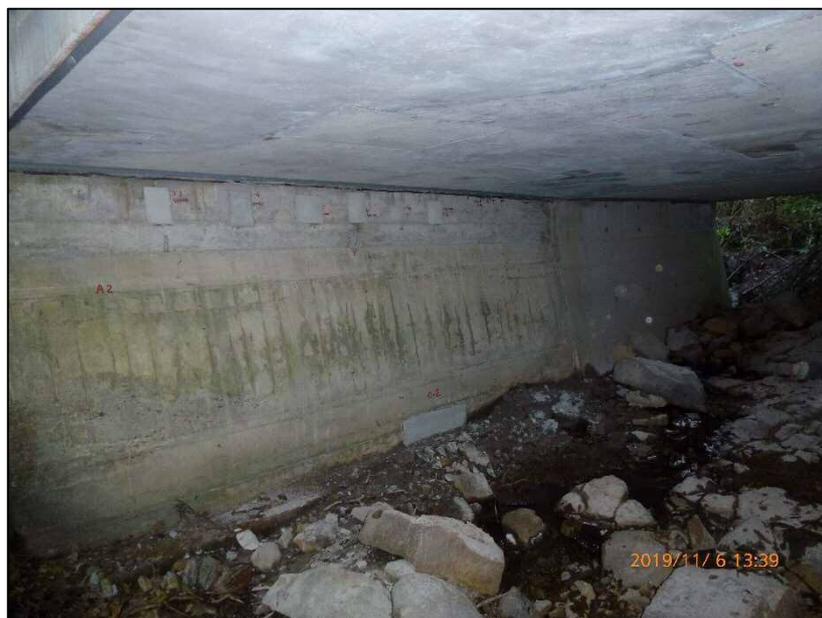
上部工下面及び下部工補修状況

ポリマーセメントモルタルによる補修箇所 上・下部工共に丁寧な施工がなされている。

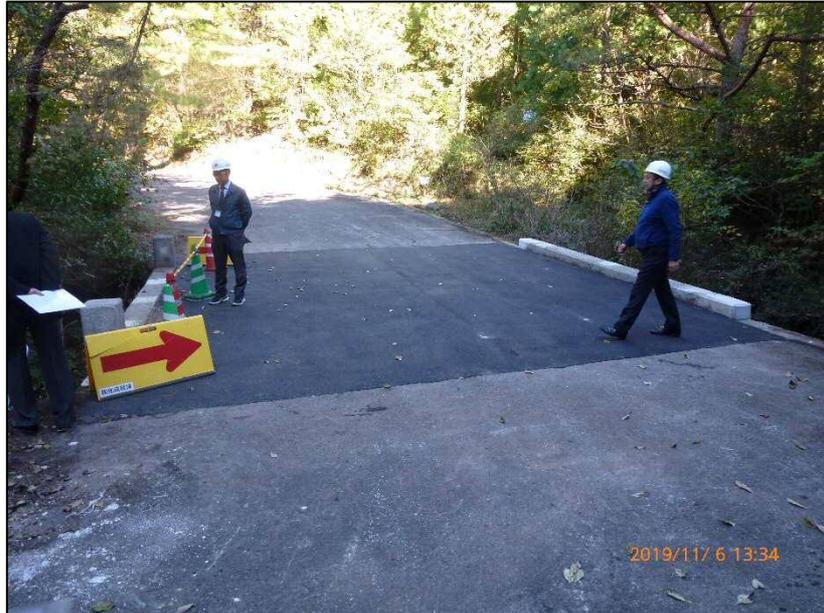
橋面舗装状況

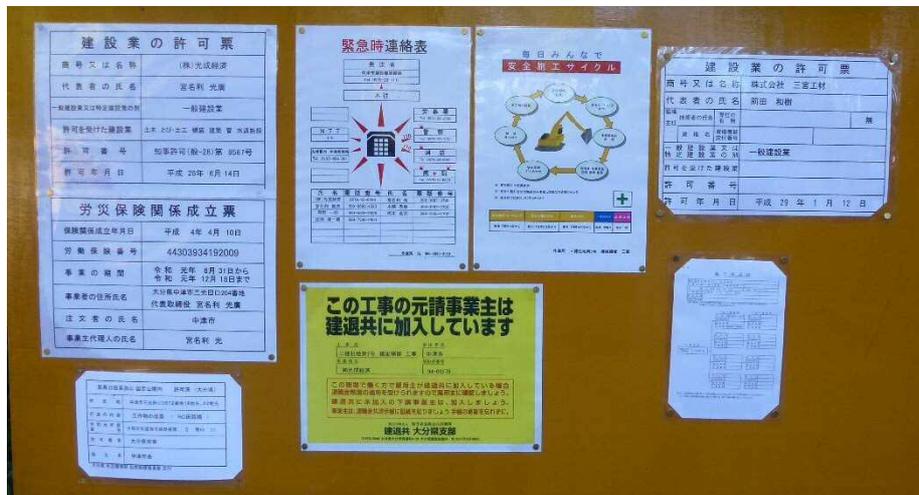
現場掲示物の設置状況  
掲示内容は適切である。

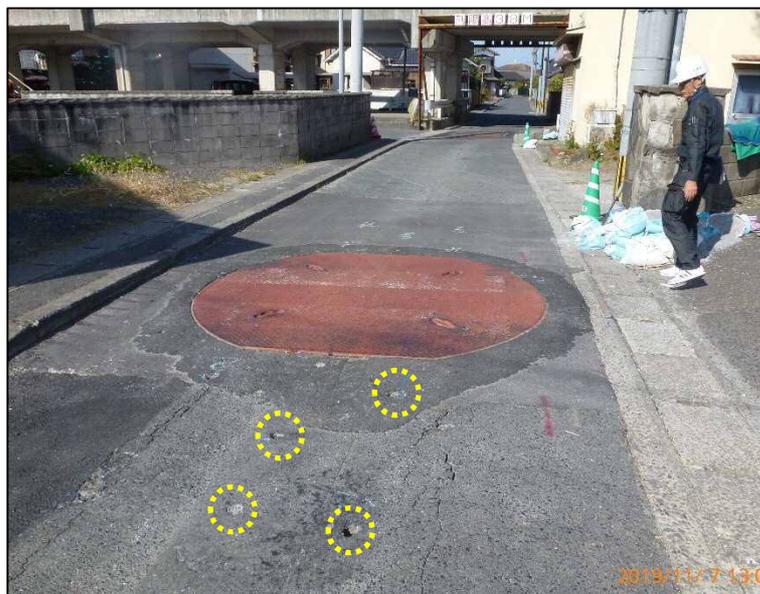
両発進ケーシング立坑 (円形覆工板)

丁寧な施工がなされているが、地盤改良ボーリング孔跡があった孔は砂等で埋め戻し、表面はアスファルトで補修すること

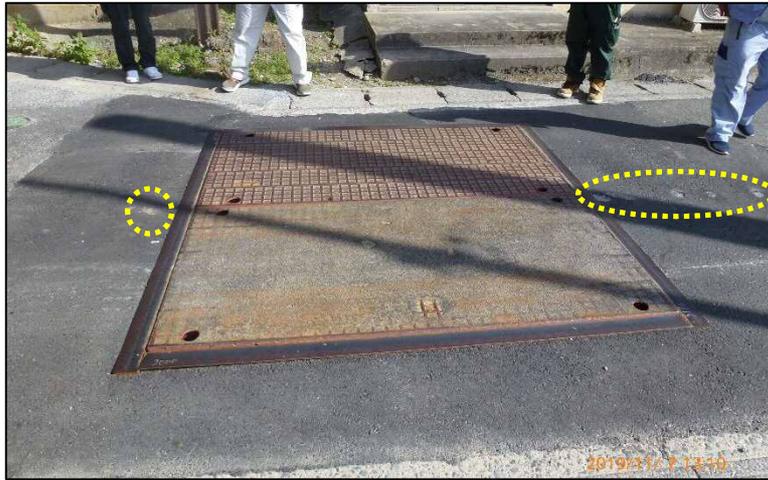
到達（軽量鋼矢板）立坑（2.0×1.0 覆工板 2枚）  
 発進立坑同様丁寧な施工がなされているが、地盤改良ボーリング孔跡があった  
 孔は砂等で埋め戻し、表面はアスファルトで補修すること

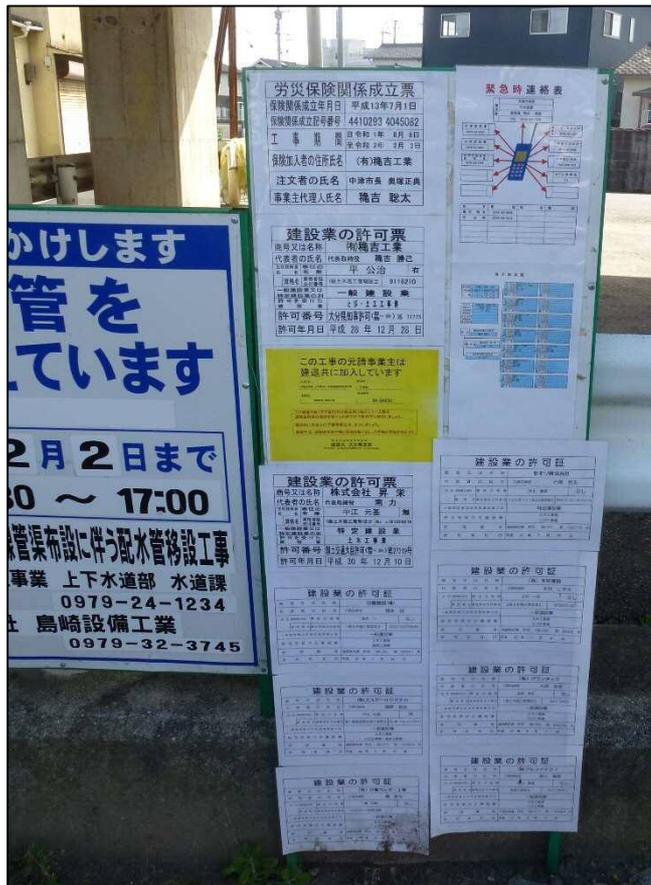
現場掲示物の設置状況  
 必要な掲示物はそろっているが、統括安全衛生責任者や  
 元方安全衛生管理者配置に関し、確認が必要である。
