中津市公共下水道施設 ストックマネジメント計画

【概要】

令和3年3月

大 分 県 中 津 市

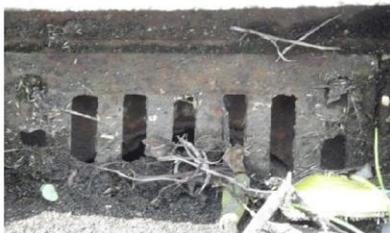
12019_中津 T_管理棟_金属物_ルーフドレン_

・金属物には、トップライトに欠損が認められる他、ルーフドレン、堅樋に腐食による欠損が見られる。

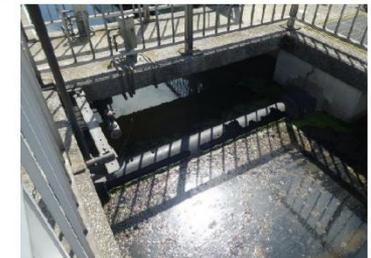
15170 中津 T_No.1-2 終沈スクマ

- ・No.1-1 終沈汚泥かき寄せ機は1986年に設置し、34年が経過しており、レールなどの腐食が著しい状況であった。
- ・No.1-2 終沈スクマは1986年に設置し、34年が経過しており、損傷が見受けられた。

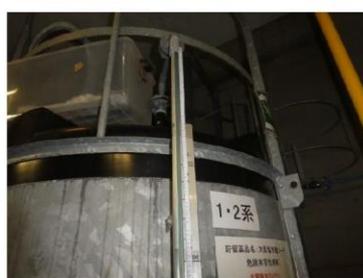
15210 中津 T_No.2 次亜塩素酸ソーダ貯留タンク

- ・No.2 次亜塩素酸ソーダ貯留タンクは 2009 年に設置し、11 年が経過している、外観上、著しい劣化は見受けられなかった。
- ・No.1 消泡水ストレーナは 1986 年に設置し、34 年が経過しており、腐食が著しい状況であった。

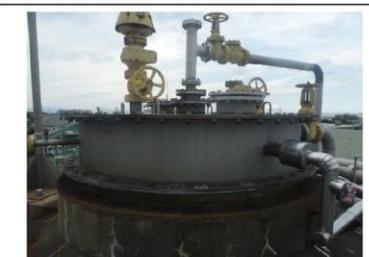
15287 中津 T_No.1 センタードーム

- ・活性炭吸着塔(機械濃縮)は 2002 年に設置し、18 年が経過しており、腐食が著しい状況であった。
- ・No.1 センタードームは 1986 年に設置し、34 年が経過しており、腐食が著しい状況であった。

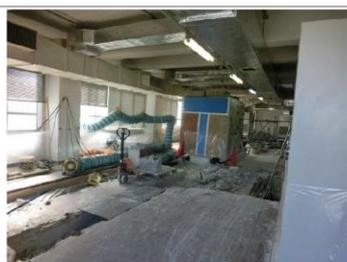
現場調査時の施工中の電気室。既設盤を撤去している。奥側に「16007 中津 T_3_5 系水処理設備 1次盤/予備(HT26)」があるが、工事の邪魔とならうよう近付いていない。

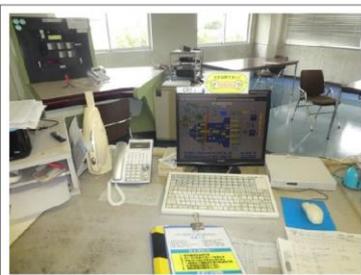
16355 中津 T_CRT 監視制御装置-1(CRT.1)

2000～2005年設置であり、15～20年が経過する。これらは目標耐用年数を超過する時期となる。

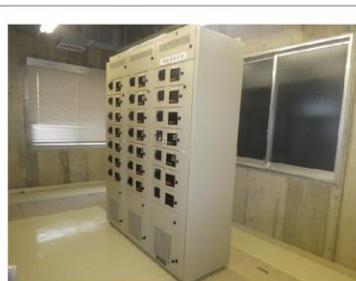
16061 中津 T_機械濃縮設備コントロールセンター(CC7B.1_3)

2001年設置であり、19年が経過する。

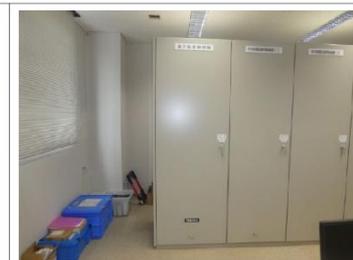
46044 米山雨水 P_遠方監視制御盤(TM-1)

各設備ともに電気機能を阻害するほどの目視での劣化は確認できない。目標耐用年数を超過する資産は、標準耐用年数が10年と短い、遠方監視制御盤(テレメータ装置)、ITVカメラとなる。
